[REDACTED] Naantali

Okt vesikatto alusrakenteineen

epäily laatupoikkemasta

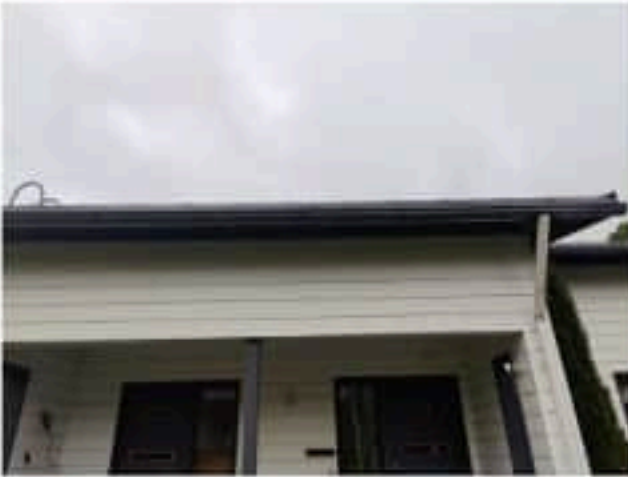
kuva 1. eturäystäs

Lukkosaumakaton räystäästä puuttuu tippanokka, joka tulisi olla 30-50 mm mittainen. Tippanokka tehdään lukkosaumakaton siten että kattorivien mitoituksessa otetaan 50 mm lisämitta, josta peltisepäntyönä taitetaan räystäään aluspeltiin hakataitos, mikäli kattoriveissä ei ole sitä jo ole valmiina tehtaalla pelteihin taitettu. Räystäälle asennettu kulmalista toimii vedenohjaajana, koska ilmeisesti kattorivien mitoitus on toteutettu liian lyhyeksi ja tämä toteutustapa ei ole normaali eikä

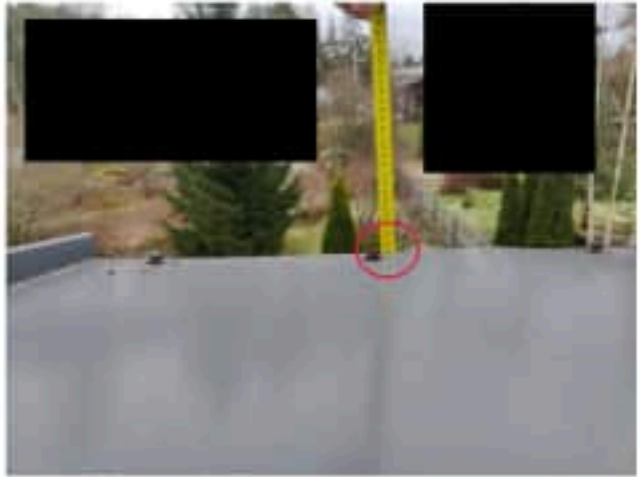
kuva 2. kourun korkeusasema etureunastaan

Vesikourujen asennus on toteutettu poikkeuksellisen alas räystäällä ja tästä johtuen kovalla sateella on mahdollista sadeveden ohjautuvantuvan kourun etureunan ylitse. Ohjeiden mukaan vesikourun etureunan tulee olla oletetun katon jatkeen linjan alapuolella vähintään 25 mm ja tämä mitta kourun etureunasta mitattuna on 80 mm. Enimmäsimittaa ei ole määritelty mutta hyvä rakennustapa edellyttää vesikourun asennuksessa ottamaan huomioon mahdollinen veden ohivirtaus ja pitämään kourun linjan mahdollisimman lähellä kattolinjaa. Räystäään lista jonka tarkoitus on ohjata veden roiskevesi kouruun on jäänyt osin liian lyhyeksi ja näin ollen katolta tuleva kosteus ohjautuu suoraan räystääslaudoitukseen.

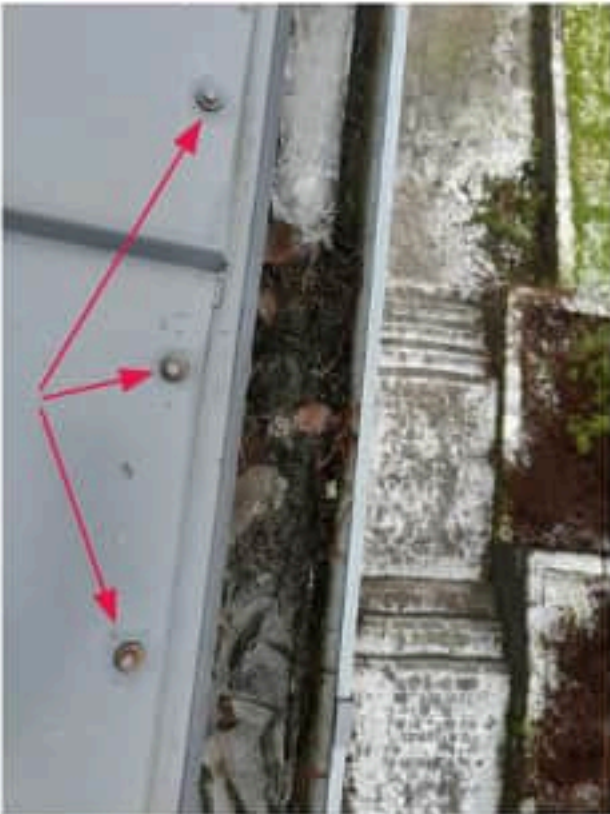
kuva 3. kiinnitysruuvit

Katon ja sen osien kiinnityksessä käytetyt porakärkinruuvit ovat suurelta osin teknisen käyttöikänsä päässä samoin kuin kattoturvatuotteiden pultit ja mutterit, joka on varsin epätavallista tämän ikäiselle katolle.

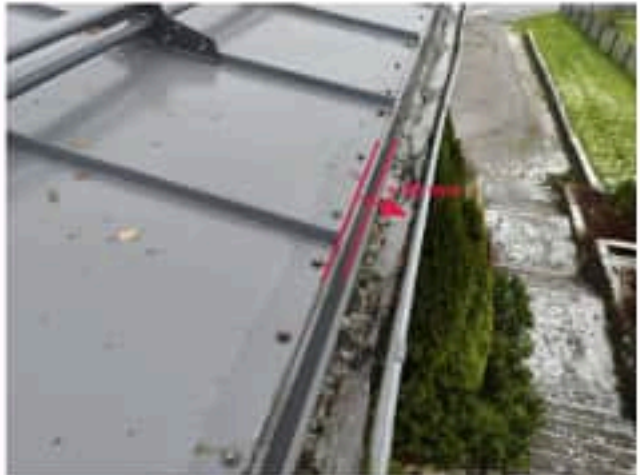
kuva 4. räystään mitta puutteellinen

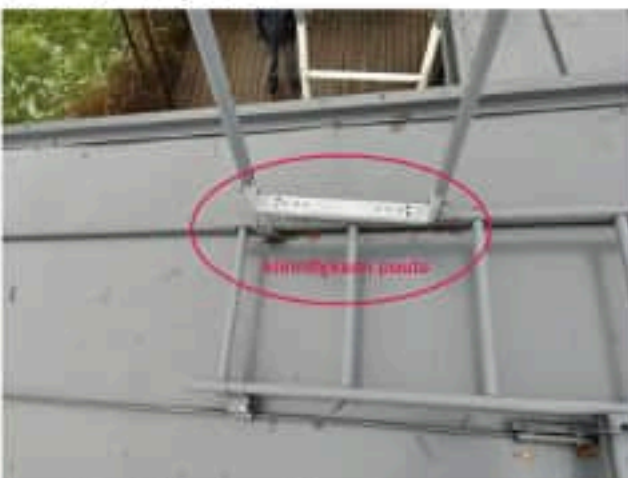
kuva 5. talotikkaiden yläkaari

Katolle noustessa todettiin että talotikkaiden yläkaaren kiinnitys on puutteellinen eikä näin ollen täytä rakennusten käyttöturvallisuudesta annettua asetusta.

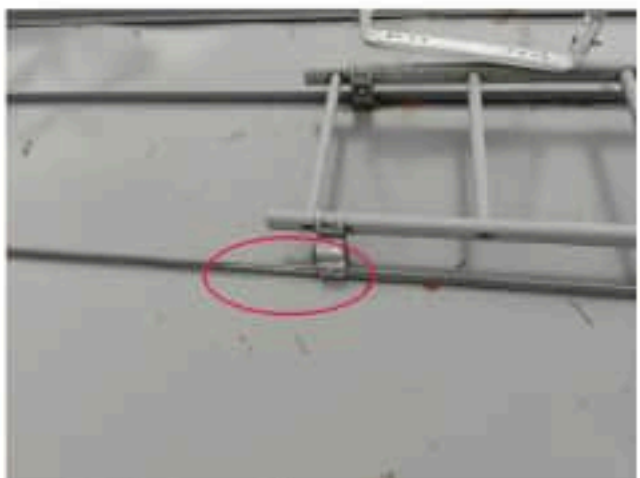
kuva 6. pinnoitevaurioita

Vesikaton pinnoitteessa on havaittavissa pinnoitteen lävistäviä vaurioita joita on osittain jo paikkamaalattu. Näkyvät ruosteiset pinnoitevauriot johtuvat todennäköisesti asennusvaiheen aikana tulleista naarmuista, jotka ovat rikkoneen maalipinnoitteen sinkitykseen asti ja nyt vuosien kuluttua on terästä suojaava sinkitys syöpynyt pois ja korrosio on päässyt kiinni teräkseen, aiheuttaen näkyvän ruosteen ja laajemman pinnoitteen irtoamisen sen ympäriltä.

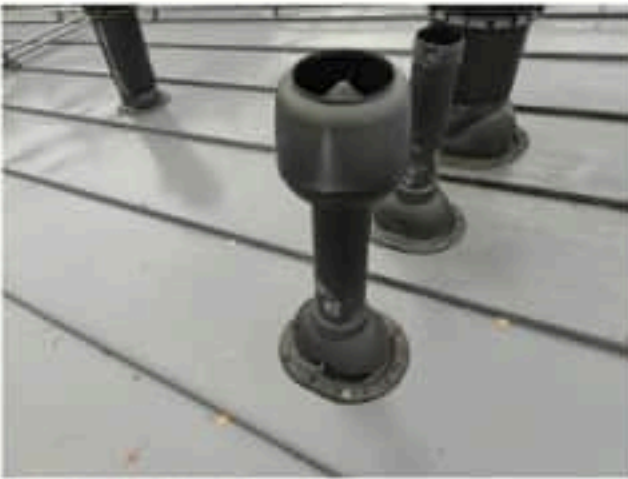
kuva 7. läpivientejä

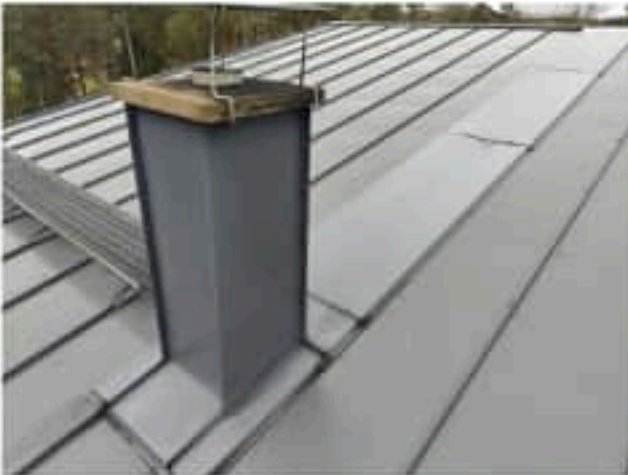
kuva 9. piipun pellitys

Savupiipun pellitysmateriaali on ilmeisesti toteutettu toisesta maalipinnoitetusta materiaalista kuin varsinainen kate, koska pinnoituksen väri on aikanut voimakkaasti haaienemaan.

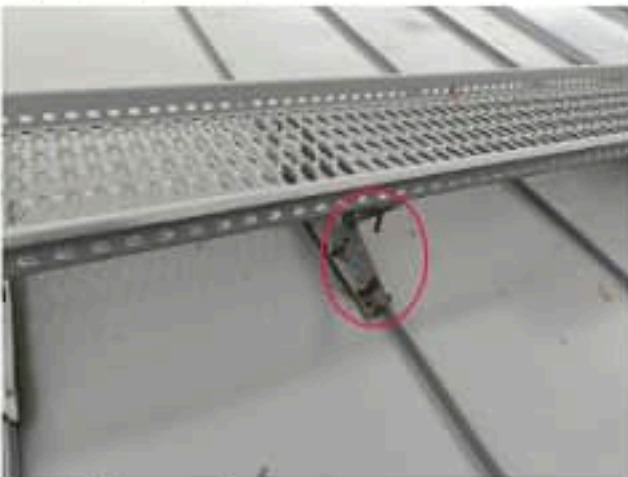
kuva 11. korroosio

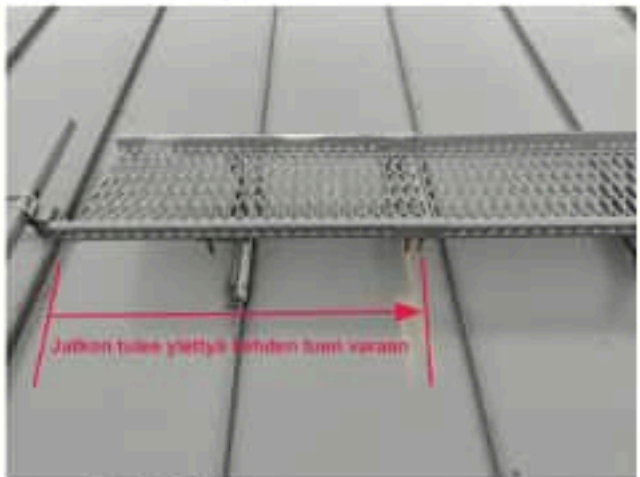
kuva 12. luhyt jatko

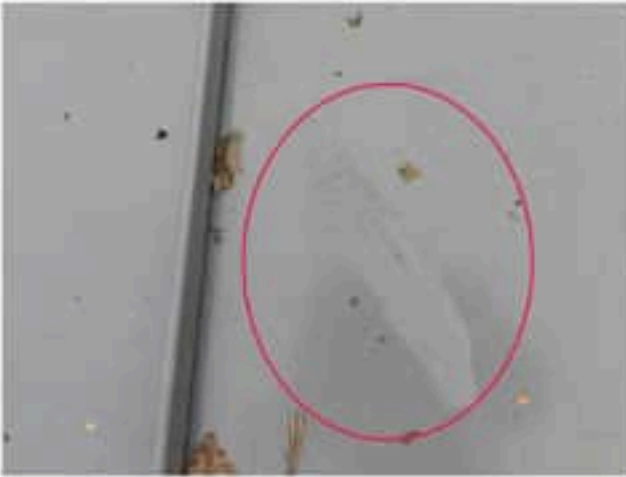
kuva 13. paikkamaalattu raapu

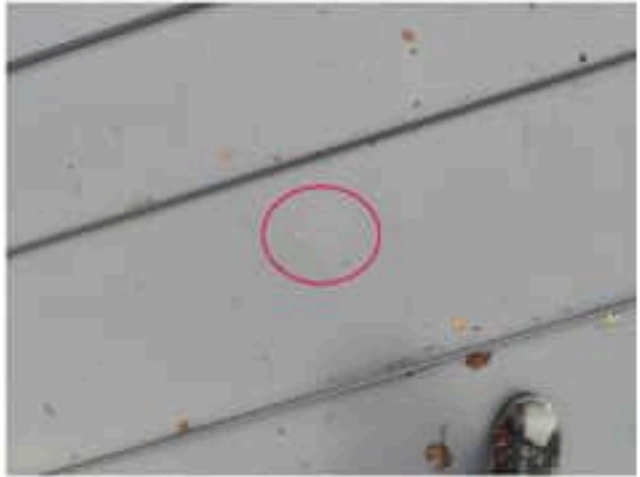
kuva 14. paikkamaalauksia

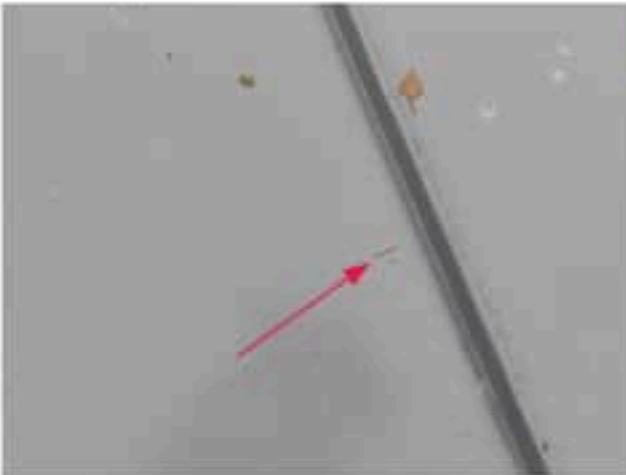
kuva 15. raapuja

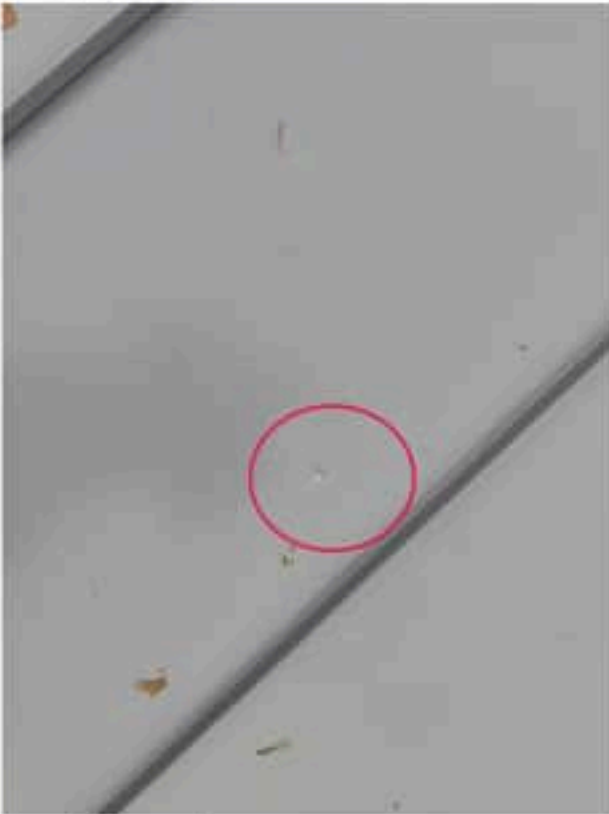
kuva 17. raapuja

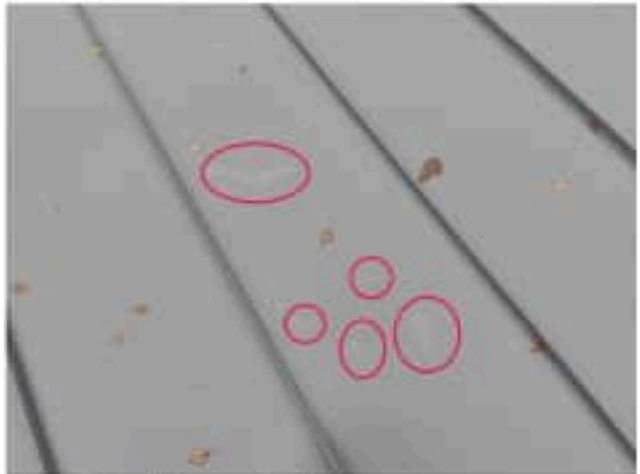
kuva 18. paikkamaalauksia

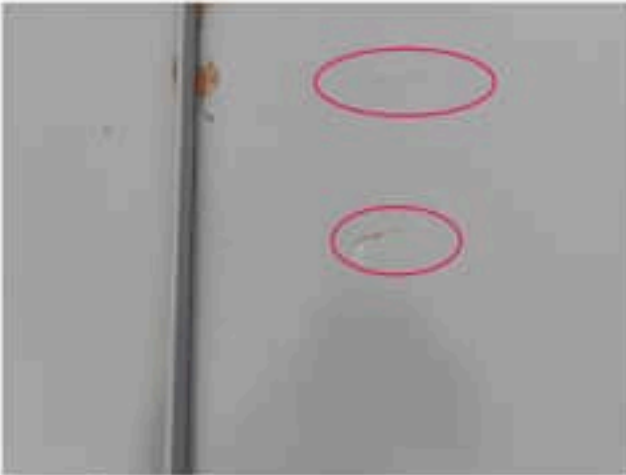
kuva 19. raapuja

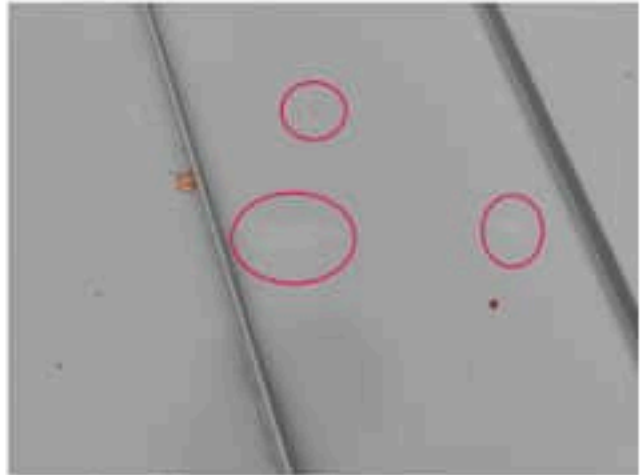
kuva 20. paikkamaalauksia

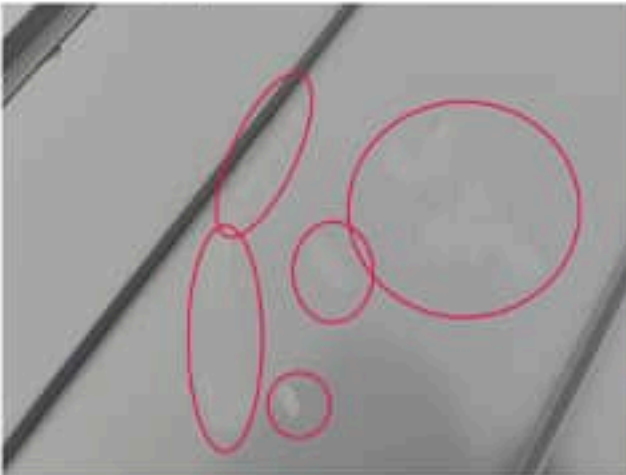
kuva 21. paikkamaalauksia

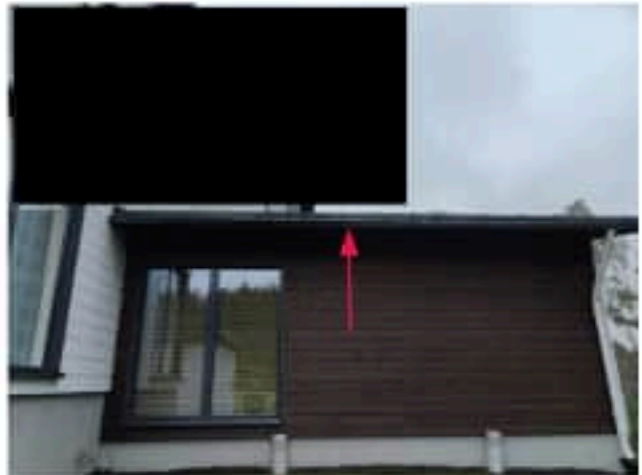
kuva 22. kouru retkahtanut

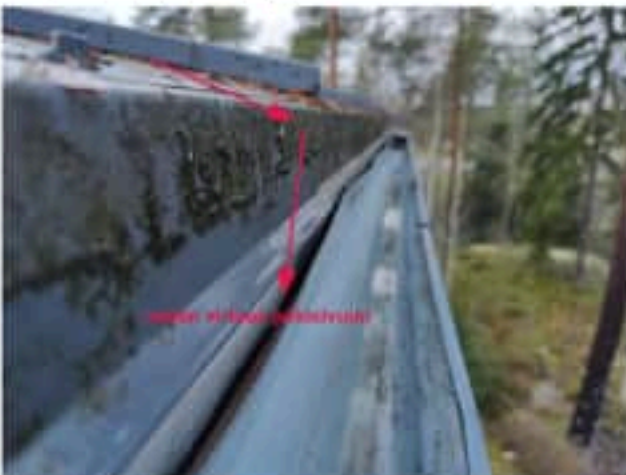
kuva 23. kouru

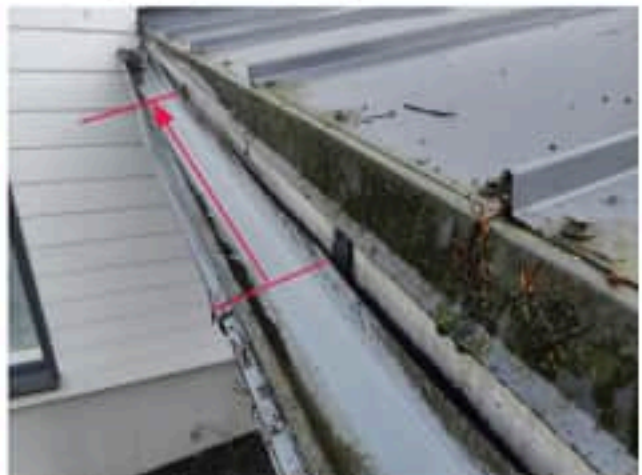
kuva 24. koukkujen väli yli 1000 mm

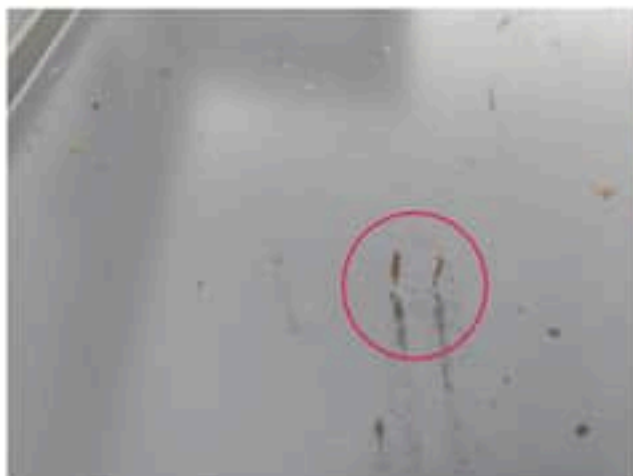
kuva 25. raapuja

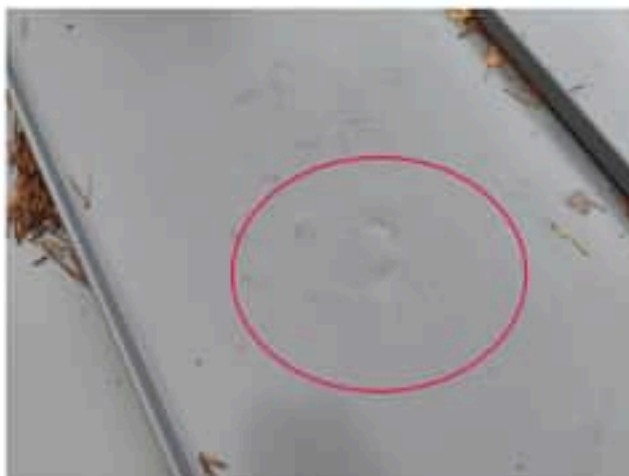
kuva 26. autokatoksen vaurio

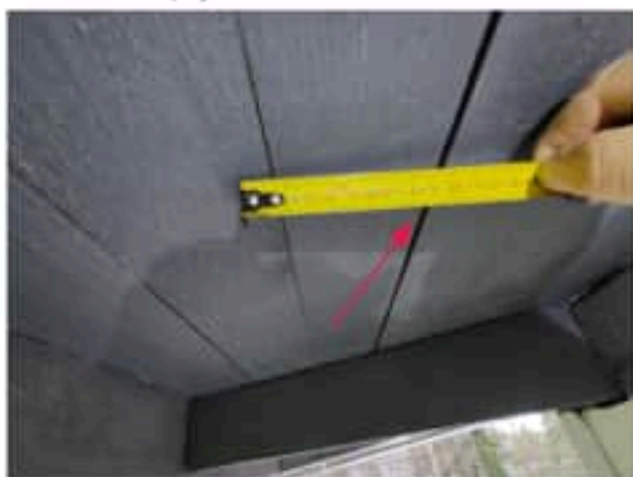
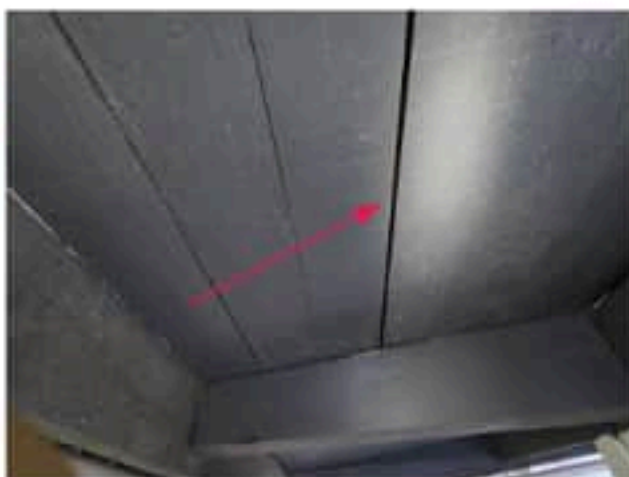
kuva 27. mahdollinen toteutettu tuuletusrako

Rakennuksen ulkopuolta tarkastellessa havaittiin räystääsalueella n. 3-5 mm rako räystääslautojen välissä ja joka ilmeisesti tarkoituksella on siihen tehty mahdolliseksi tuuletusaukoksi tuuletusväliin ja -tilaan. Tuuletusrako on kuitenkin riittämätön sillä yläpohjan kerrosten ja katon tuuletuksen on estettävä vesihöyryn diffuusiosta tai ilmavirtauksista johtuva haittaa aiheuttava kosteuden kertyminen yläpohjarakenteeseen. Tästä johtuen tulisi räystäälle ja harjalle toteuttaa 20-30 mm pieneläinverkolla varustettu tuuletusaukko koko räystäään matkalle.

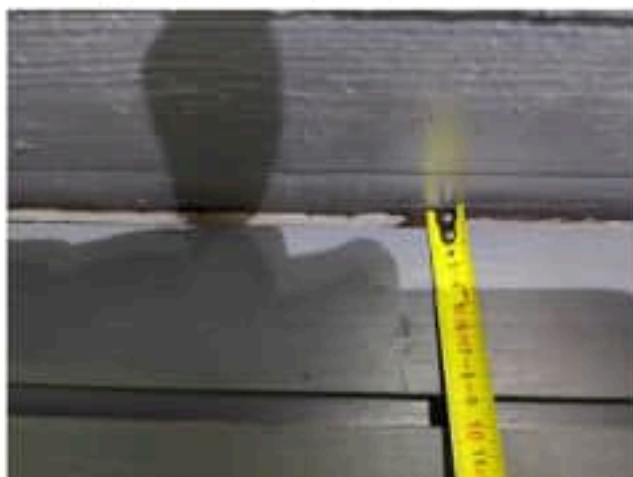
kuva 28. julkisivupaneelin ja räystäään välissä n.5 mm rako

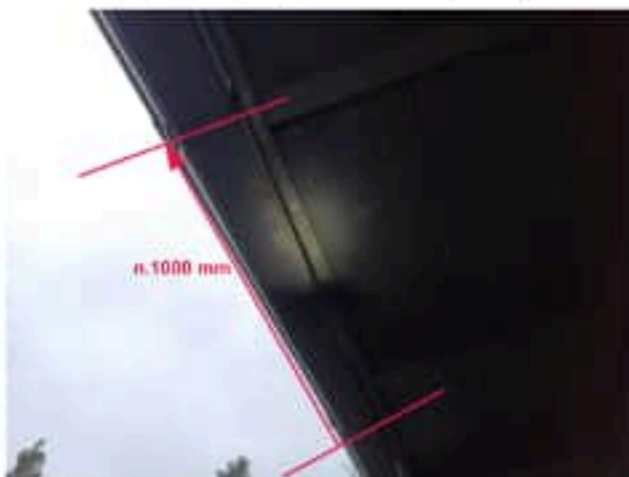
kuva 29. kourun koukut

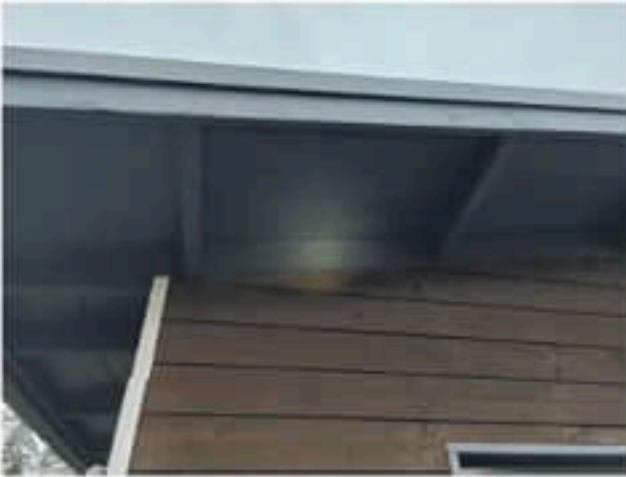
kuva 30. räystäään laudoitus

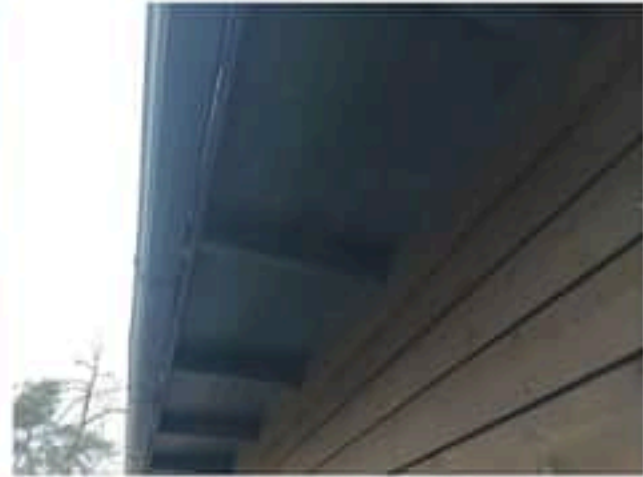
kuva 31. räystäään laudoitus

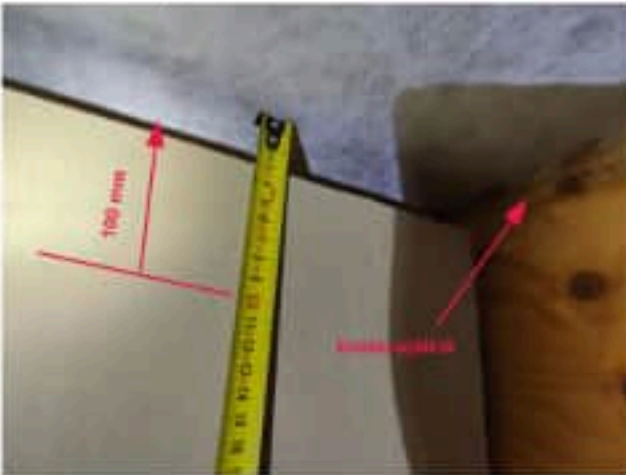
kuva 32. tuuletusväli toteutettu 25-30 mm

Kylmän vinttitilan kautta päästiin tarkastamaan aluskatteen alapuoliset tuuletusvälit. Tuuletusvälillä tarkoitetaan rakenteessa olevaa yhtenäistä ilmväliä, jonka kautta rakennetta tuulettava ilmavirtaus kulkee ja jonka korkeus tai paksuus ilmavirran suuntaa vastaan kohtisuorassa suunnassa on enintään 0,2 metriä. Tuuletusväliä katon suuntaisen eristeen päältä päästiin mittaamaan tuuletustilasta ja todettiin tuuletusvälin olevan n. 50 mm ja osittain estetty sillä vinttitilan seinän levytys kaventaa sitä eristetilaan mentäessä n. 20-30 mm. Ohjeiden ja säädösten mukaan välin tulisi olla 100 mm.

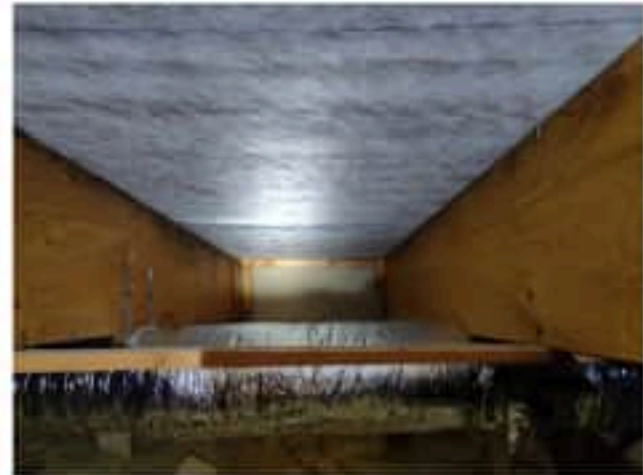
kuva 33. tuulettumaton tila
