## **TATE TARKASTUSKERTOMUS**

**OKT**

# TARKASTUSKERTOMUS

TALO [REDACTED] (TALO [REDACTED])  
 Naantali  
 [REDACTED] (Rakennusluvassa, [REDACTED] tie 21–23)  
 [REDACTED] NAANTALI

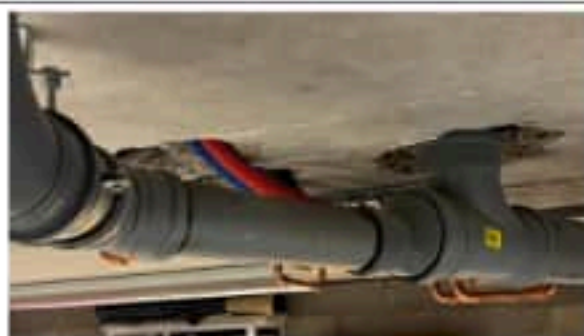
Kuva 5.

**Havainto:** Viemärissä näkyy padotuksen jälkiä eli tummia jälkiä putkiosissa. Jokainen liitoskohta tulisi kannakoida, tässäkin kuvassa nähdään kannakointipuutteita.

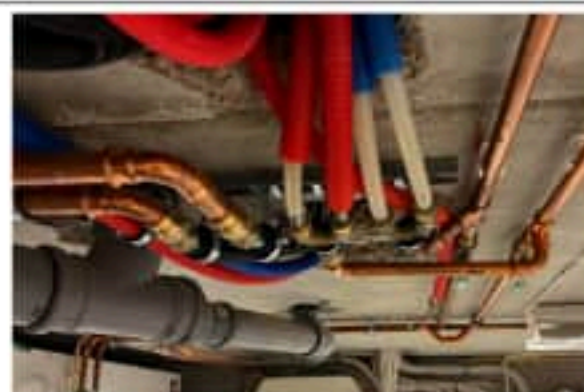
Kuva 6.

**Havainto:** Käyttöveestä puuttuu eristeet. Samoin käyttöveden (PEX) putkien lähdöt ylös tulee erikseen putket kannakoida. Nyt puuttuu kannakkeet. Tukiholkkeja jakotukin liitoksesta ei päästy havaitsemaan ilman putken irrottamista.

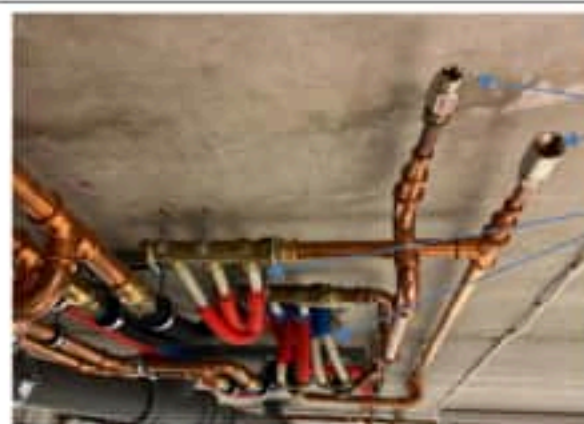
Kuva 7.

**Havainto:** Sama kuin edellä. Etualalla pitää haaroihin laittaa "tulpat", mikäli näitä ei poisteta kokonaan. Jakotukin vesiputkista (PEX) puuttuu kannakkeet kokonaan.

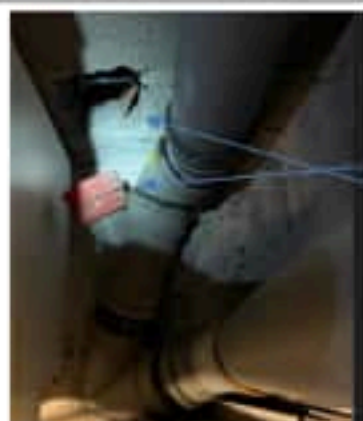
Kuva 8.

**Havainto:** Viemärin padotusjälkiä näkyy rungossa. Punainen asennusmuhvi vaihdettava kunnon tulpaksi sekä ruuvattava kiinni. Pystystä puuttuu PL sekä kannakoinnit. Tuuletettuun alapohjaan on aukko seinässä tekniseen tilaan, suljettava.

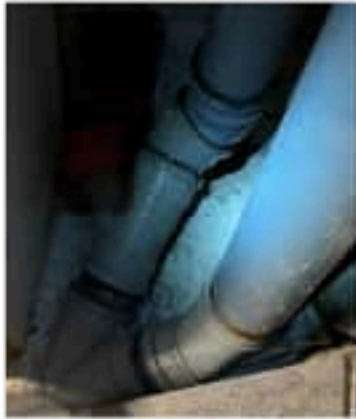
**Kuva 9.**

**Havainto:** sama kuva lähempää kuvattuna.

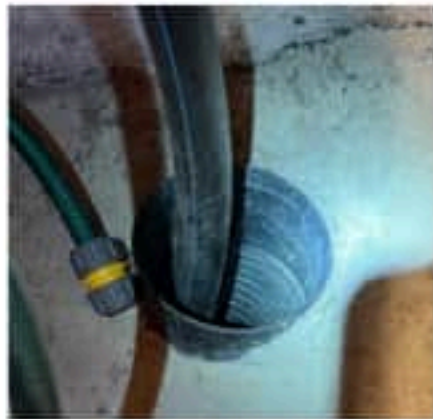
**Kuva 10.**

**Havainto:** Tonttivesijohto on kannakoimatta sekä suojaputken läpivienti tulee tiivistää ns. ilmatilviksi.

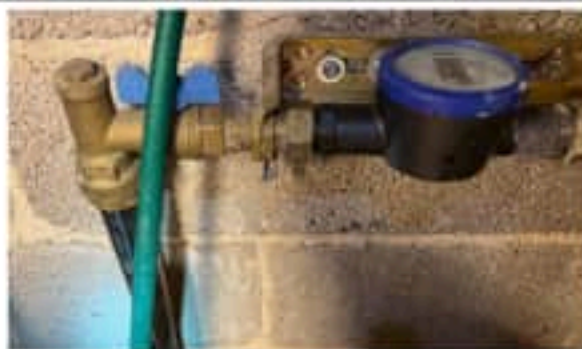
**Kuva 11.**

**Havainto:** VM edeltä puuttuu magneettisekä paineenalennusventtiili, kuten suunniteltu.

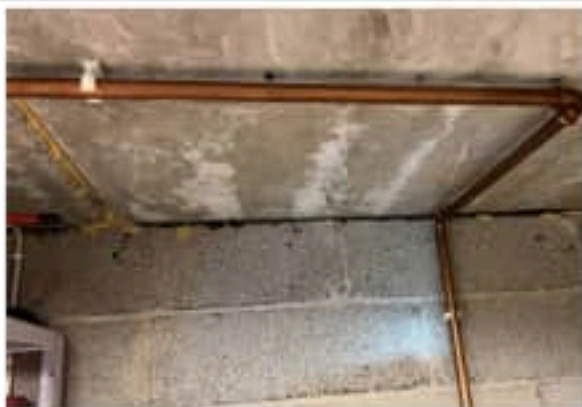
**Kuva 12.**

**Havainto:** Kylmävesiputki, kuten muutkin putket tekniikkatilassa ovat eristämättä.

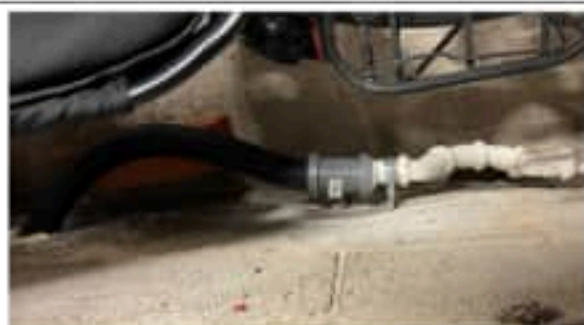
**Kuva 13.**

**Havainto:** Musta putki ei näytä asialliselta viemäriputkelta, jolla kondenssivedet on ohjattu, todennäköisesti viemäriin.

→ suositellaan korjattavan kellarin viemärisasennusten yhteydessä.

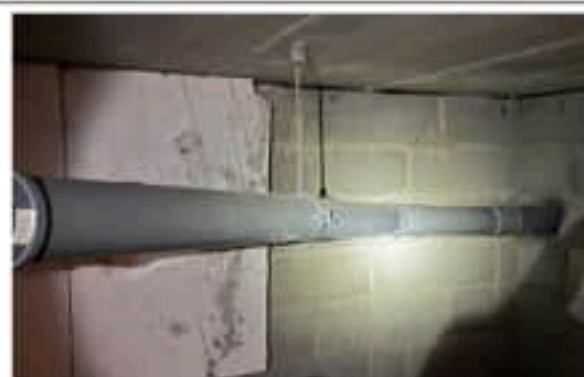
**Kuva 14.**

**Havainto:** Alapohja, pahoja kannake puutteita. Kaikissa asennuskohdissa ja haaroituksissa korjattavaa.

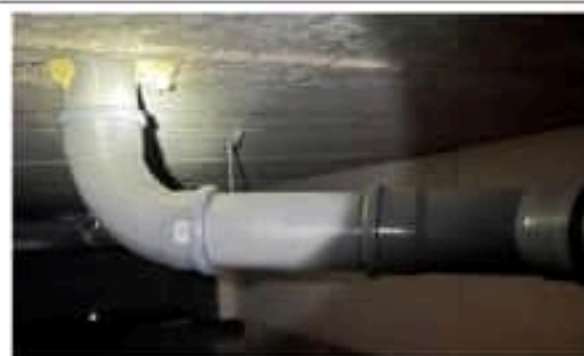
**Kuva 15.**

**Havainto:** Alapohja, pahoja kannake puutteita.

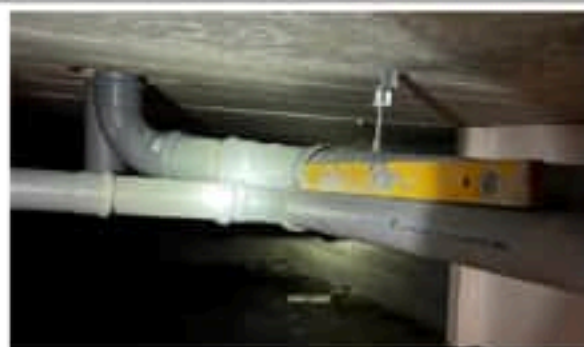
**Kuva 16.**

**Havainto:** Alapohja, pahoja kannake puutteita sekä takakaatoa. Takakaato havaittiin ainakin 3 kohdassa. Kaikki kaadot tulee tarkastaa, kun kannakointia korjataan ja tämän jälkeen eristykset kuntoon.

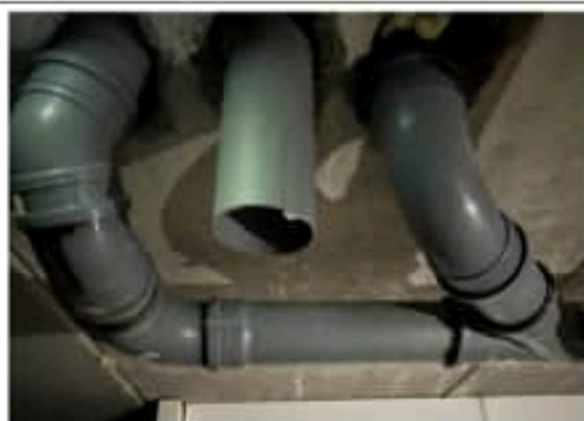
**Kuva 17.**

**Havainto:** Oletuksena alapohjan tuuletus on avoin putki (ns. Radon poisto varaus). Muutoin kuvassa näkyy pahoja kannakointipuutteita.

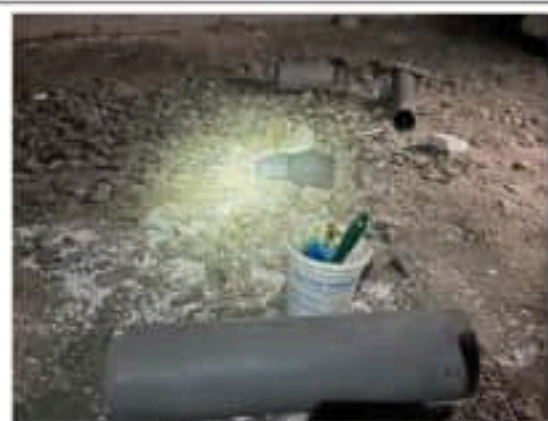
**Kuva 18.**

**Havainto:** Rakennusaikaisia materiaaleja alapohjassa, poistettava.

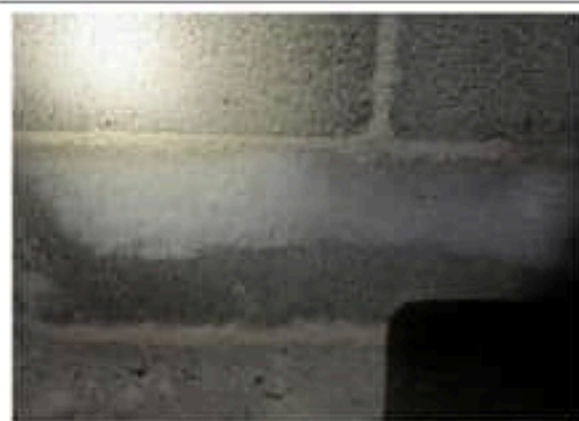
**Kuva 19.**

**Havainto:** Päädyn salaojien erillinen tarkastus. Alapohjan sisäpintaan muodostuu kosteudesta johtuvaa "härmää". Tätä ei tarkemmin tutkittu tarkastuksessa.

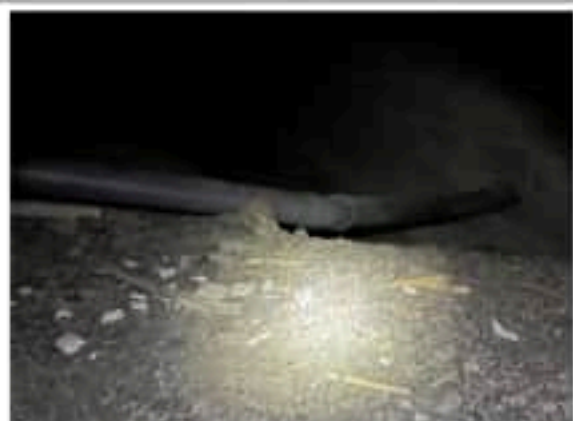
**Kuva 20.**

**Havainto:** Kannakointipuutteita sekä erityisesti kaikki orgaaniset materiaalit tulee poistaa alapohjasta, välittömästi.

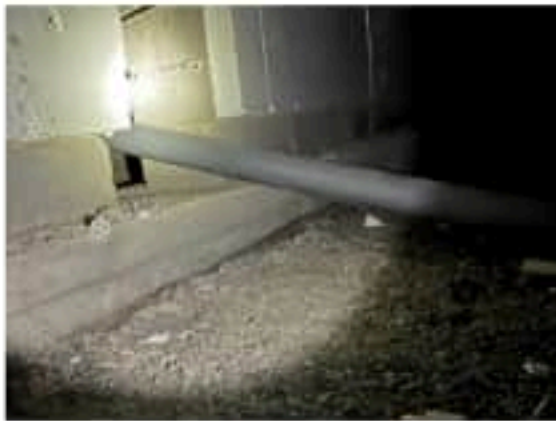
**Kuva 21.**

**Havainto:** Viemärin kannakointipuutteita.

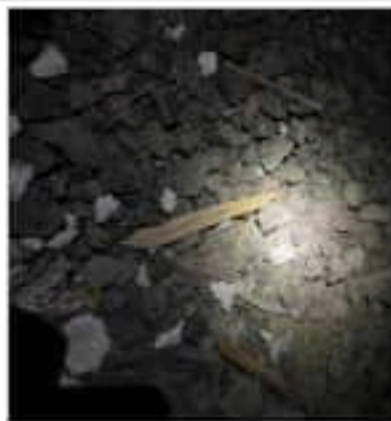
**Kuva 22.**

**Havainto:** Orgaaniset sekä muut styrox murujen poisto alapohjasta.

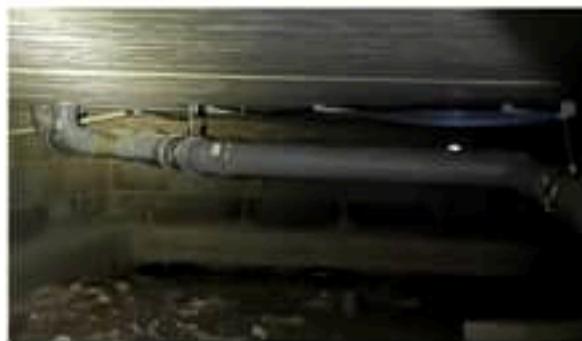
**Kuva 23.**

**Havainto:** Kannakointi ja kaatopuutteita.

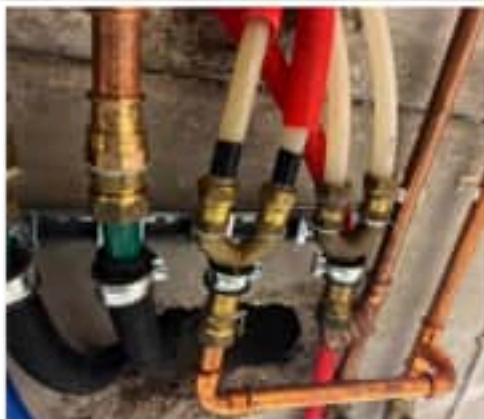
**Kuva 24.**

**Havainto:** Osin käyttövesikannakointeja lisättävä sekä eristykset puuttuvat pääosin monin paikoin.

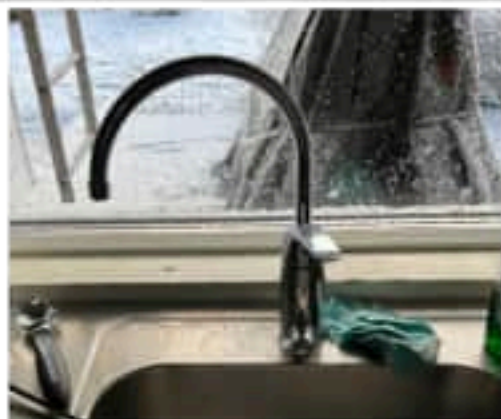
**Kuva 25.**

**Havainto:** Keittiöhanan juoksuputken rajoitusta ei ole asennettu ja hana kääntyy tasoaltaasta "yli"

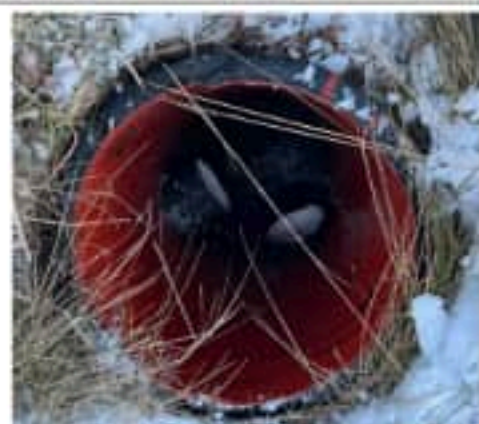
**Kuva 27.**

**Havainto:** Sivuilla havaittiin salaojakaivo sekä putkisto oli asiallisessa korossa. Huom. päädyn salaojia ei ole pystynyt tarkastamaan.

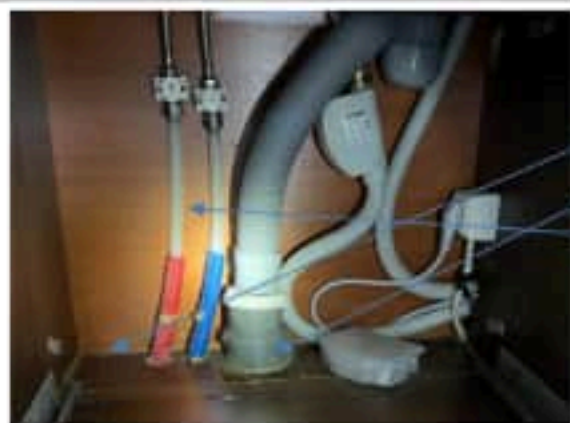
**Kuva 28.**

**Havainto:** Keittiön allaskaapista puuttuu vuotokaukalo, putkiläpivientejä tiivistetty silikonilla, jotka osittain irronneet. APK putket tulisi kannakoida. Samon muovinen PEX putki tulisi kannakoida erikseen.

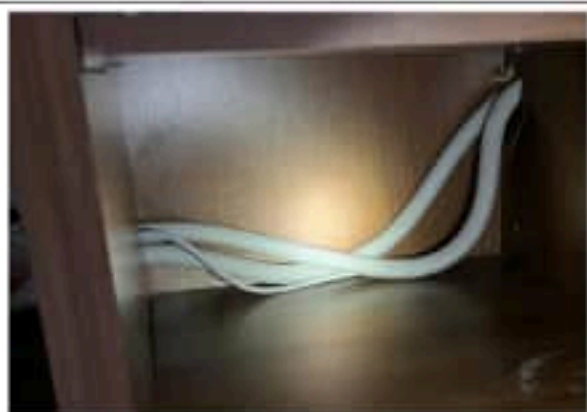
**Kuva 29.**

**Havainto:** APK putket tulisi kannakoida. Kuva keittiön allaskaapin viereisestä kaapista.

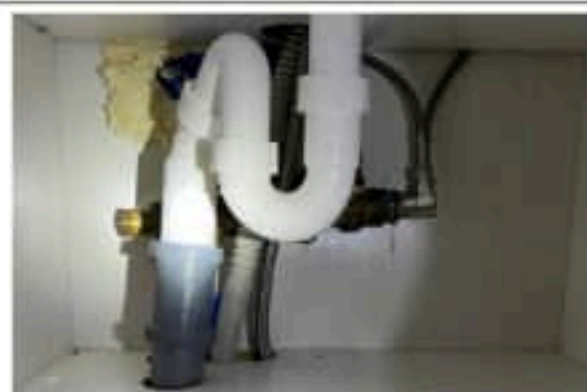
**Kuva 30.**

**Havainto:** Pesualtaan vesilukko sekä vesi-johtoja (kytkentäjohtoja) tulee kannakoida paremmin.

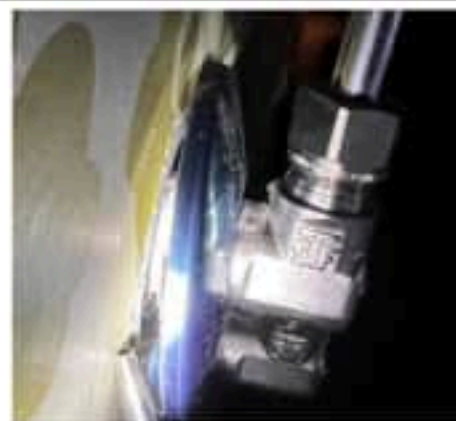
**Kuva 31.**

**Havainto:** Hanakulmarasiat tarkastettava erikseen, osasta puuttui hanakulman ja seinän välinen tiivistä.

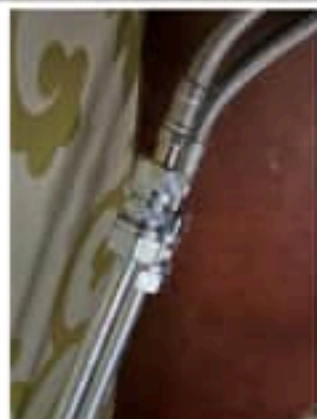
**Kuva 32.**

**Havainto:** Kytkenäjohtoista puuttuu kannakointi.

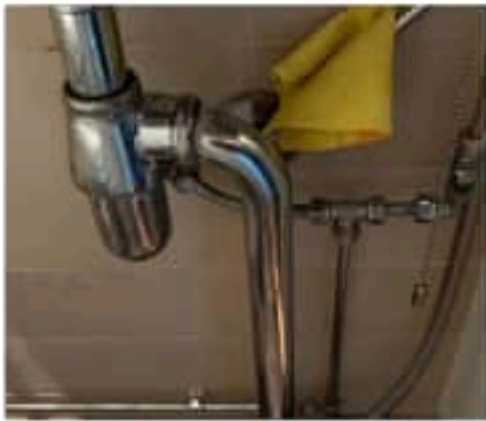
**Kuva 33.**

**Havainto:** Kytöntäjäohdoista puuttuu kannakointeja.

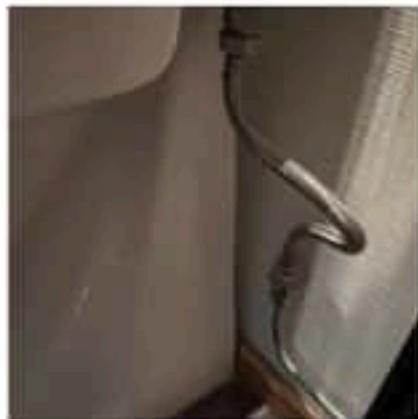
**Kuva 34.**

**Havainto:** Kytöntäjäohdoista puuttuu kannakointeja.

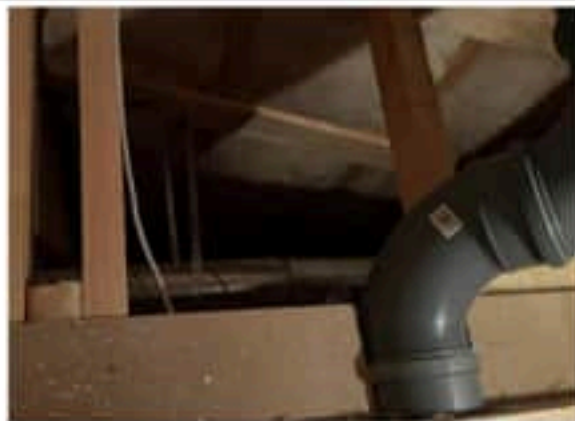
**Kuva 35.**

**Havainto:** Eristämätöntä viemäriä ja IV-kanavaa, osittain ullakko, toisen WC yläpuolella.

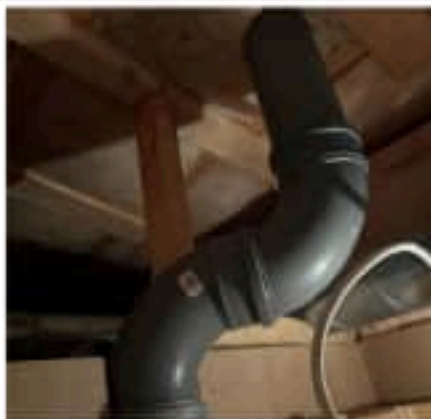
**Kuva 36.**

**Havainto:** Eristämättömiä viemäriputkia ullakolla.

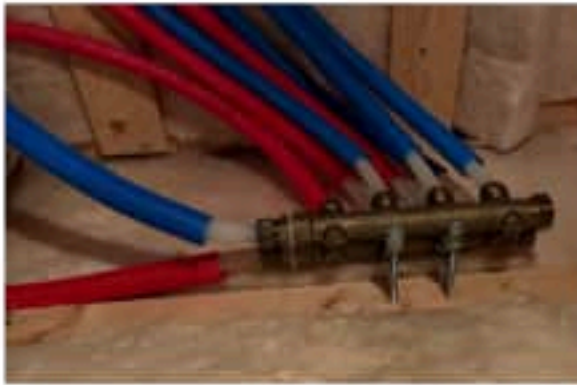
**Kuva 37.**

**Havainto:** ns. puolikkylmässä tilassa vesi-johtoja sekä jakotukki, josta erityisesti vuotovesiä ei tule näkyviin. Ongelma jos hidas, pitkäkestoinen vuoto jää piiloon ja tämä on rakennusluvan myöntämisaikana voimassa olevia määräyksien vastaisesti asennettu.

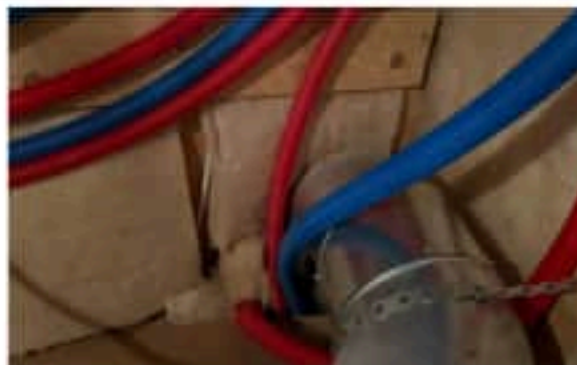
**Kuva 38.**

**Havainto:** Samassa tilassa, jäätymisriskit, kannakointi sekä eristyspuutteet.

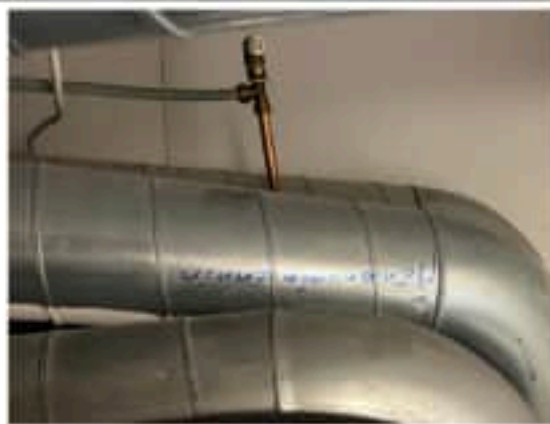
**Kuva 39.**

**Havainto:** IV- kone"huone" eli ullakon puolilämmin varasto. LVI-suunnitelmien mukaisesti kanavat tulee eristää (raitisilma sekä jäteilma).

→ IV-koneen lämmitysputken asennus tehty heikotasaisesti.

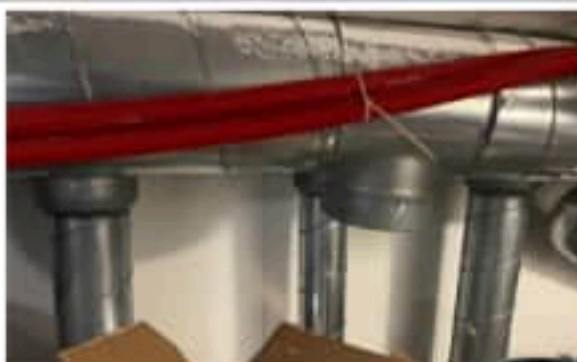
**Kuva 40.**

**Havainto:** IV-koneen lämmitysputket on asennettu vastoin RAKMK kiinni IV- kanvaan. Kannakointi tehty nippusiteillä ym.

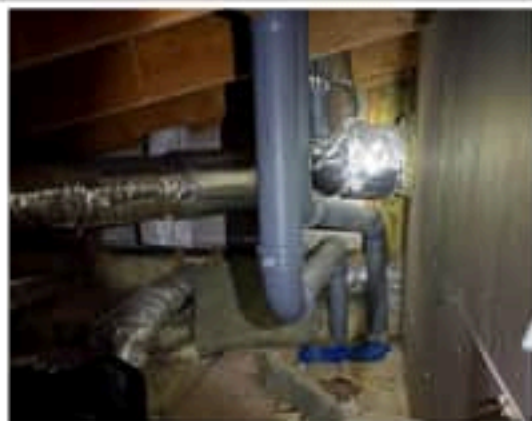
**Kuva 41.**

**Havainto:** Viemärin sekä Radon varaus tuuletusputket kannakoimatta sekä eristämättä. Vastaavasti viemärin tuuletusputki tulee eri paikasta, kuin suunniteltu.

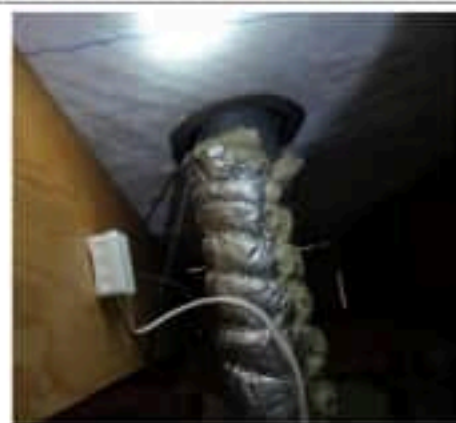
**Kuva 42.**

**Havainto:** Keittiön erillispoisto, paloluokka E30 ei täyty läpiviennissä, tiivistettävä sekä kanavassa puuttuu kannakointeja.

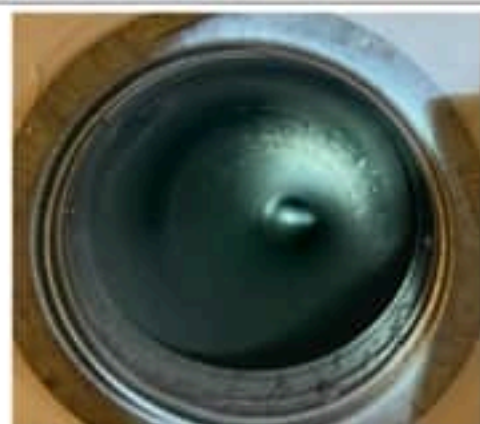
**Kuva 43.**

**Havainto:** IV-kanavaan päästiin 2krs tarkastelemaan ja vähän paljon pölyä, likaa, jos järjestelmä on lähijaksolla puhdistettu.

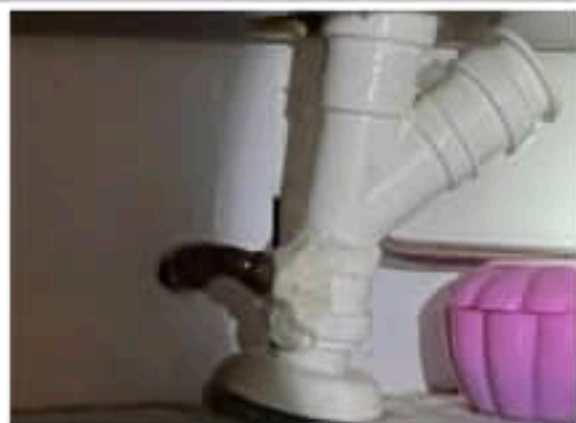
**Kuva 44.**

**Havainto:** IV-koneen kondessivesiputken asennus on tehty heikkotasoisesti. Tehdasvalmisteiseen muoviviemäriin on tehty reikä ja siihen on työnnetty kupari-putki. Korjattava ja tehtävä asiallisesti kytkennät.

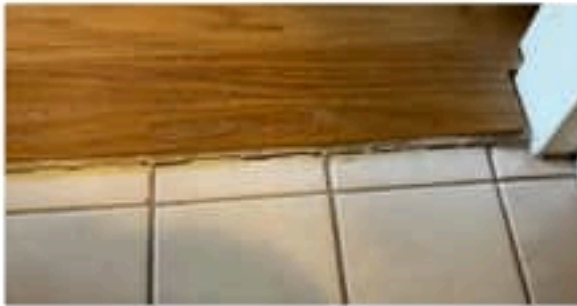
**Kuva 45.**

**Havainto:** 2.krs WC/KPH tilan kyynys. Kyynyslista puuttuu ja silikoni irti.

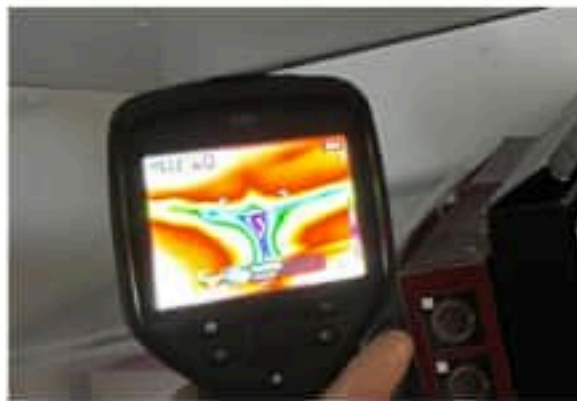
**Kuva 46.**

**Havainto:** 2 krs toisen varaston sekä kylmän ullakon liitokset ovat auki. Kuten toisessa lausunnossa todettu höyrysulkupuutteet.

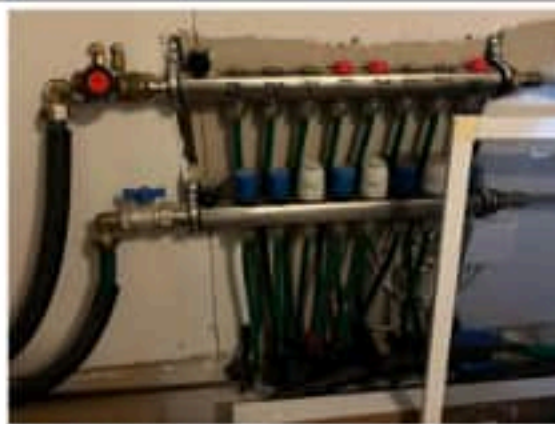
**Kuva 47.**

**Havainto:** Rukoputken kannakointi. Jakotukin vesieristys sekä vuodonilmaisim ei kunnossa.

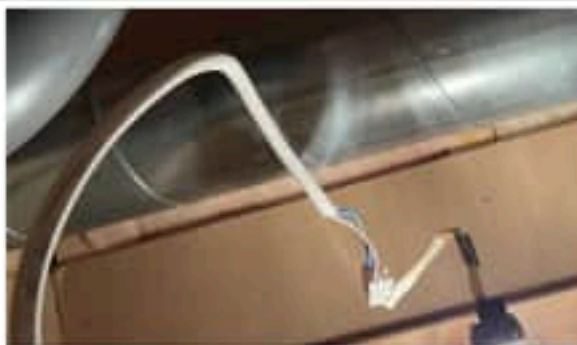
**Kuva 48.**

**Havainto:** WC katon valaisimen liitosjohto ei ole asiallinen sähkökytkentä.

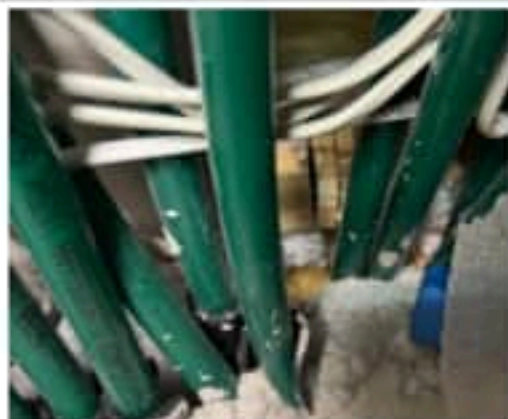
**Kuva 49.**

**Havainto:** Vilitataan kuvaan 52, lämmitysverkoston jakotukin tiiveys ei vastaa asetusta vuotovesien esille tulolle.

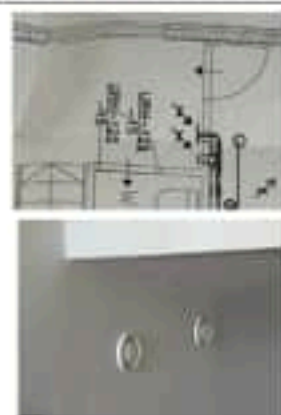
**Kuva 50.**

**Havainto:** Esimerkki 2krs IV- suunniteltu ja toteutettu ero. Todellisuudessa pääte-elimet ovat portalkossa. Vastaavia muutoksia, huonejako sekä IV-muutoksia on kohteessa. IV-loppukuvat tulisi päivittää ns. ajantasalle.

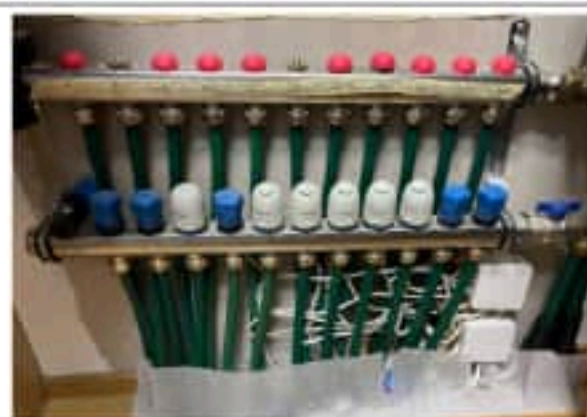
**Kuva 51.**

**Havainto:** Lähempi kuva, loppumerkinnät rakennusaikaisia. Lopulliset merkinnät ja käyttöönotto.

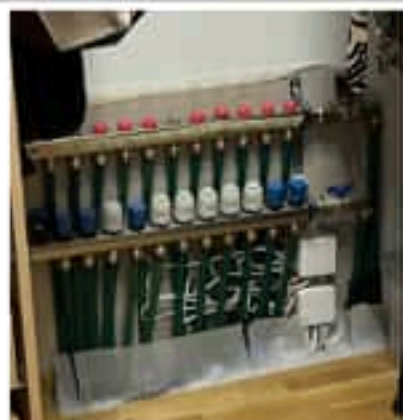
**Kuva 52.**

**Havainto:** Toinen lämmityksen jakotukki. Samat putket kuin ensimmäisessä. Tässä enemmän vaurioita, jos vuotovedet pääsevät hallitsemattomasti rakenteeseen.

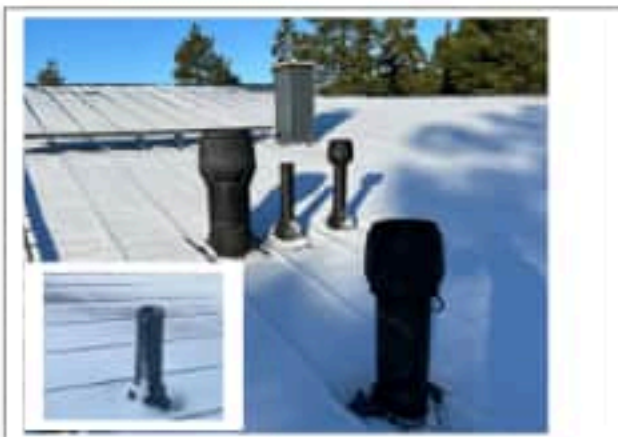
**Kuva 53.**

**Havainto:** Loppukuvia varten, alla keittiön erillispoisto (HI). Takana isoin on IV-jäteilma, vieressä lienee viemärin tuuletus sekä toinen Rapon poistopuhallin (varaus). Sähkörasia on uliakolia, laitteen toimintaa, ei tarkastettu. Savupiippu näkyy ylimpänä. Kohteessa lienee olevan kaksi tuuletusta, jolloin saunaosaston tuuletus olisi käytännössä kunnossa. (pienempi kuva).

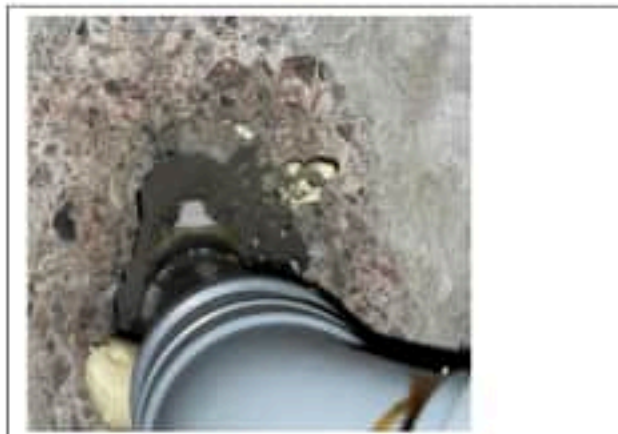
**Kuva 54.**

**Havainto:** Padotusta näkyy viemäreissä sekä läpiviennit olisi syytä tiivistää teknisessä kellarissa kokonaan.

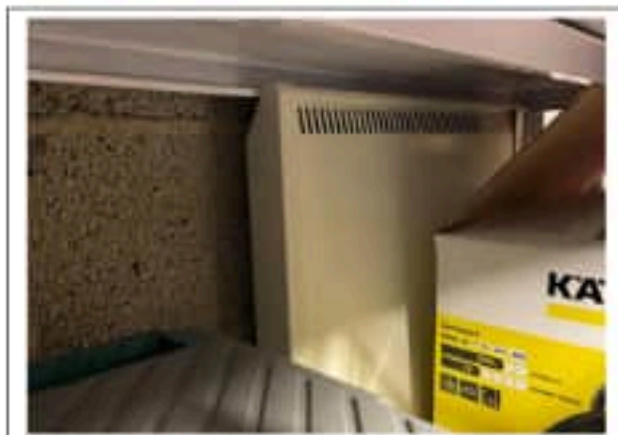
**Kuva 54.**

**Havainto:** 2 krs laajennettuun varastoon on asennettu sähkölämmitys, sähköpatterit. Toiseen, mahdollisesti toiseenkin.

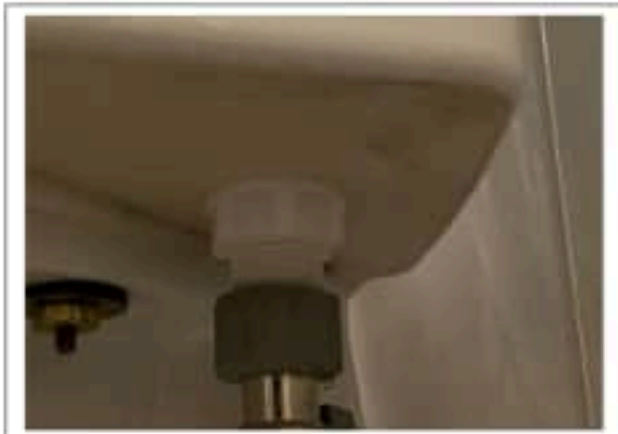
**Kuva 55.**

**Havainto:** 2 krs WC, vesiliitos vuoti. Asiasta kerrottiin tilaajalle. Tilassa on lattiakaivo.
